Ausgangslage

Für das Psychiatriegebäude Obwalden ist eine umfassende Sanierung verbunden mit einer neuen Organisation gewünscht. Gleichzeitig steht das Gebäude unter Denkmalschutz. Mit dem Projekt Giles soll eine zeitgemässe Nutzung als Psychiatriegebäude ermöglicht werden. Die Sanierung ist zugleich die Chance, dem Gebäude frühere Qualitäten zurückzugeben.

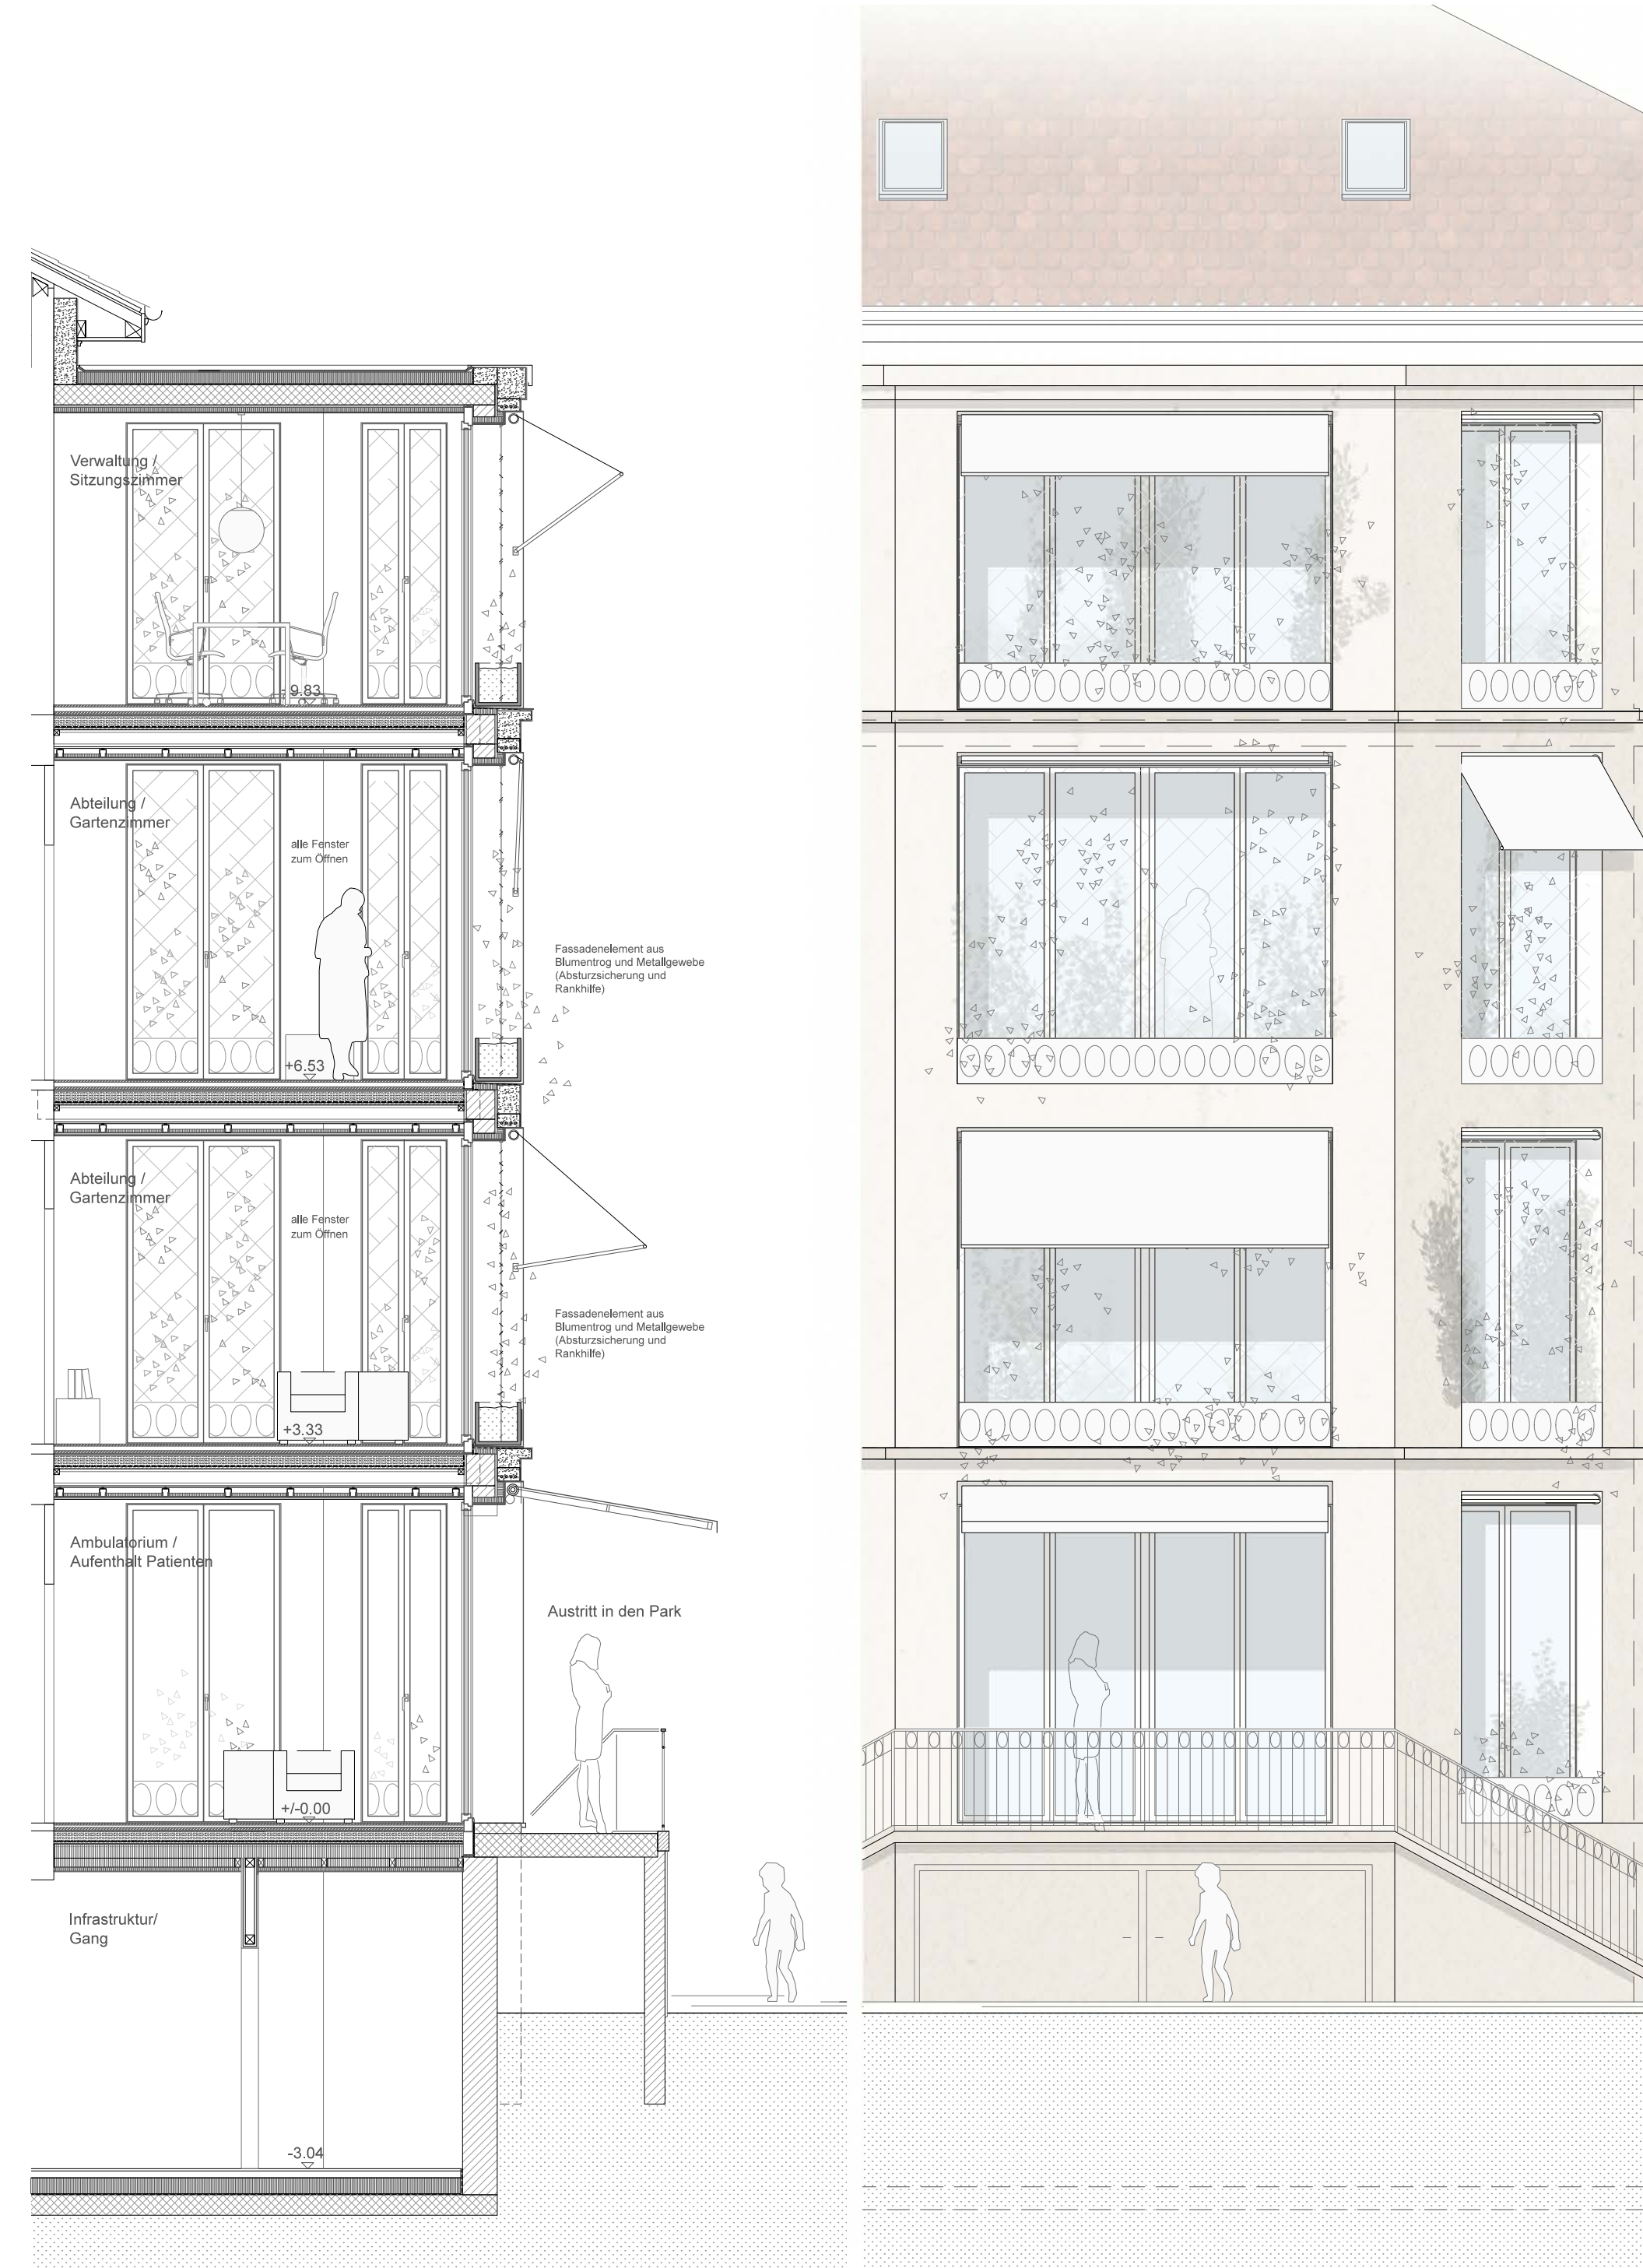
Westfassade 1:50

Fassade (v. a. n. l.), bis +0.00	Vorsatzschale Beton 120mm	Steinwolle bestehende Aussenwand 140mm	Kalkputz 15mm
Fassade (v. a. n. l.), 1.OG - 3.OG	mineralischer Putz 15mm	Multipor bestehende Aussenwand 200mm	Kalkputz 15mm
Sonnenschutz	Sockelgeschoss: Mittelachse Ausstellmarke Seiten Fallarmstore 1.-3. OG. Fallarmstore	Mittelachse Ausstellmarke Seiten Fallarmstore	Fallarmstore

Da die Fassade in den 1970er Jahren komplett erneuert wurde, ist die bauphysikalisch bessere Aussendämmung auch denkmalpflegerisch vertretbar. Mit dieser neuen Schicht erhält man die Möglichkeit, die Fassade zu strukturieren und zu gliedern und ihr damit wieder eine Finesse zurückzugeben. Die feinen Gliederungen und Profilierungen sind im Zeitalter der Wärmedämmverbundsysteme schadensanfällige Konstruktionen. Deswegen wird eine schwere Dämmung vorgeschlagen: Sie besteht im Sockelbereich aus 14 cm Steinwolle und einer robusten Vorsatzschale aus 12 cm Beton. Im Beton lässt sich die Profilierung eines Bossenputzes leicht in die Schalung einlegen. Die Gliederung des Sockels erhält so einen modernen Ausdruck, der profilierte Beton ist robust und langlebig. In den oberen Geschossen wird mit einer 200 mm starken Mineraldämmplatte gedämmt, welche verputzt wird. Damit erhält die Fassade für ihren muralen Ausdruck eine konstruktive Entsprechung. Die alten Fenstergewände sind marode und werden in Holz rekonstruiert.
